Colloque " La sécurité des installations biogaz"  
Paris, le 14 octobre 2014

**ANALYSE ET ENSEIGNEMENTS DE  
DYSFONCTIONNEMENTS MARQUANTS SUR DES  
UNITÉS DE MÉTHANISATION DE TAILLE  
INDUSTRIELLE EN EUROPE**

Adèle MOTTET  
EREP SA  
Chemin du Coteau 28  
CH-1123 Aclens / Suisse  
[www.erep.ch](http://www.erep.ch)

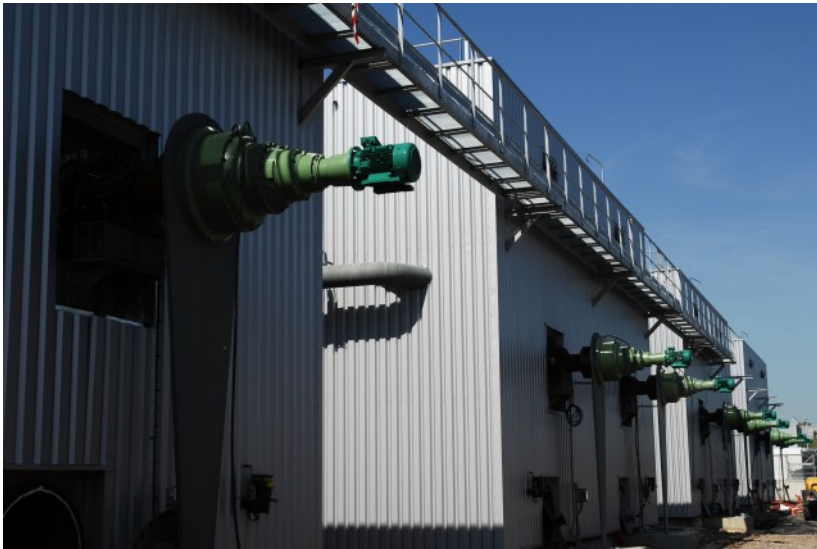
## Installation Amétyst - Montpellier (F)

- Mauvais fonctionnement digesteurs
- Nuisances olfactives
- Défauts ergonomiques et de conditions de travail
- Incendie dans l'atelier de déshydratation

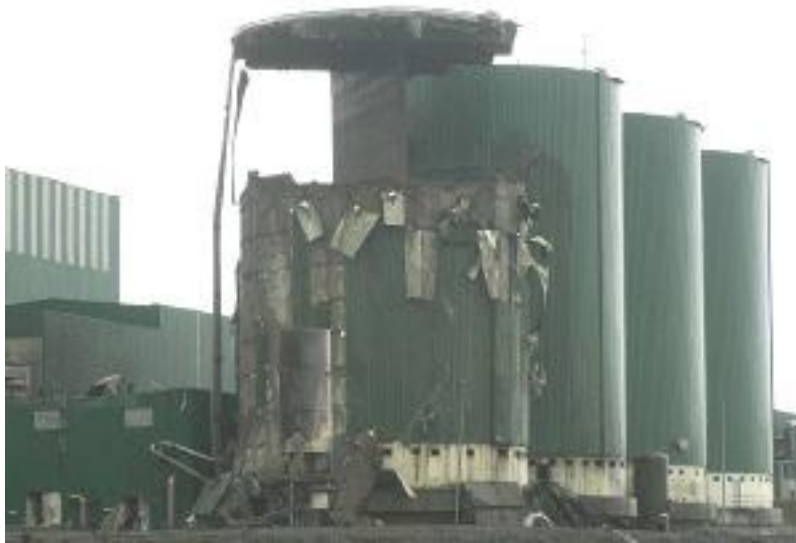
## Installation de Nostián - La Corogne (SP)

- Phase de mise en service
- Brassage inefficace
- Montée en pression et mauvais fonctionnement des disques de rupture
- Explosion du tiers supérieur du digesteur

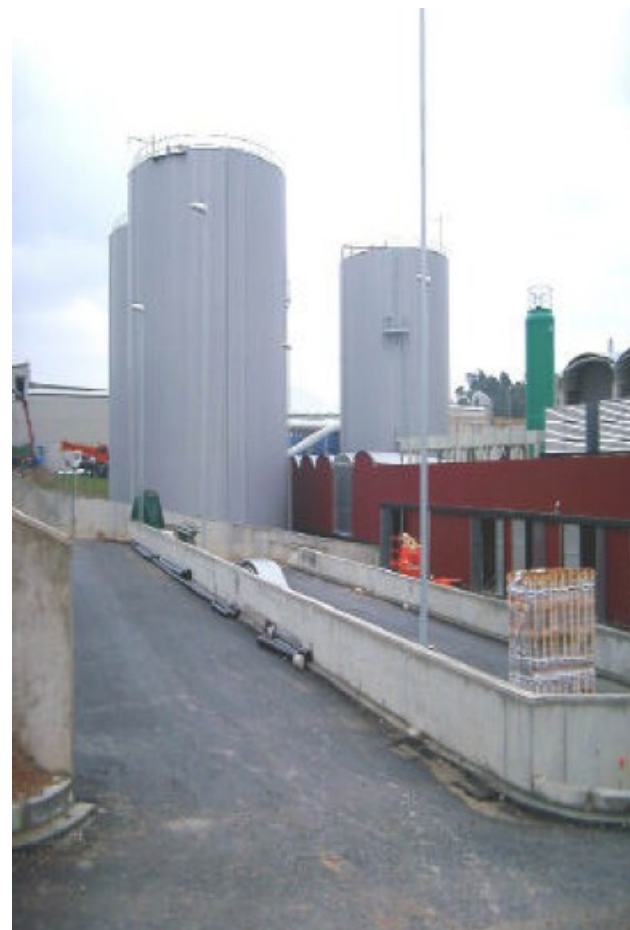
## Installation Ecoparc 2 - Barcelone (SP)

- Sédimentation, bouchage canalisations entrée et sortie
- Pressions différentielles
- Fissures sur partie basse structure

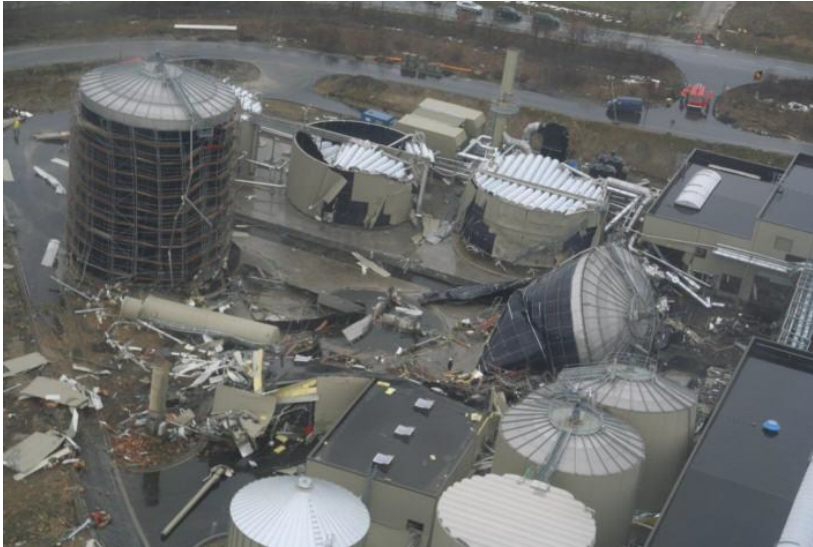
## Installation de Osterode am Harz - Göttingen (D)

- Phase de mise en service partielle
- Digesteur en voie liquide
- Destruction de 2 digesteurs sur 3 et le 3ème désolidarisé de sa fondation
- Déversement du biogaz par vanne non fermée dans digesteur non inerté => Création mélange explosif
