Flash Sécurité en méthanisation

Inflammation Biogaz suite débâchage fosse de stockage

Que s'est-il passé ? mai 2024

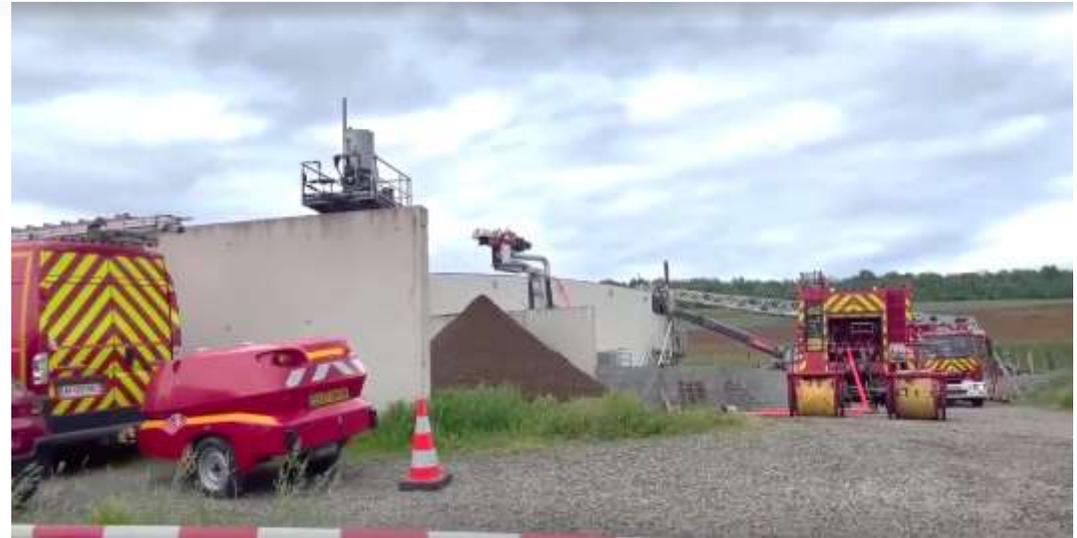
Une boule de feu s'est formée au-dessus d'une fosse de stockage partiellement découverte pour une opération de maintenance sur un agitateur immergé, extrait à l'occasion d'un arrêt de l'unité. Le responsable d'exploitation et un apprenti qui observait l'opération ont été légèrement brûlés au visage et à la main.

- Ventilation mécanique (ATEX) forcée pour évacuer les poches de gaz
- Détecteurs 4 gaz portés par tous les opérateurs
- Détection avant et pendant l'intervention
- Utilisation d'élingues textiles au lieu d'élingues métalliques
- Utilisation d'EPI contre le risque de chute de hauteur en l'absence de protections collectives
- Aucun équipement électrique en zone ATEX ou susceptible d'être en présence de Biogaz
