CNA Risk Control Europe  
Energies & Energies Renouvelables  
Circulaire incendie dans des filtres de charbon actif

Unité de Biogaz – Royaume uni

Septembre 2016

## **Incendie dans les filtres de charbon actif : industrie du BIOGAZ**

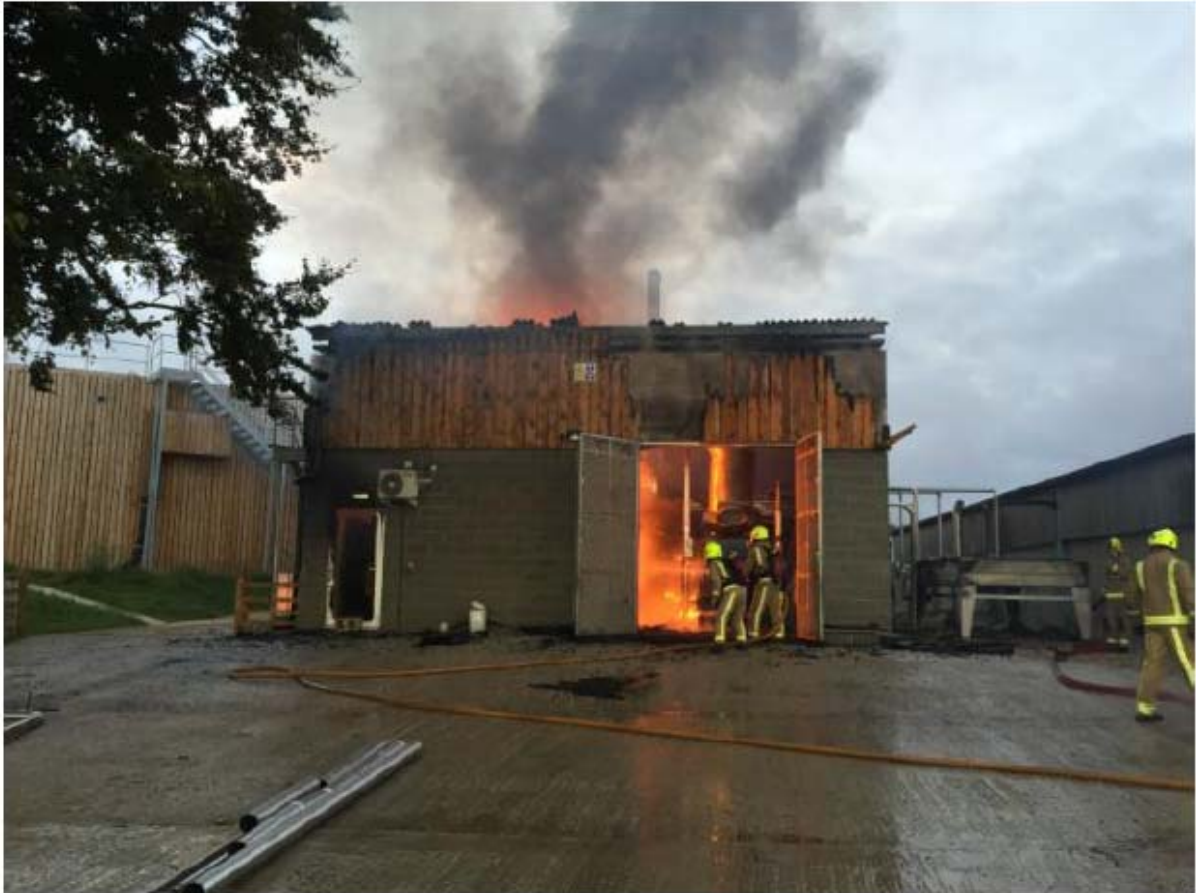
Le sinistre s'est produit lors de la maintenance d'une conduite d'alimentation du Moteur à Gaz (MAG) au départ du post digesteur. Le biogaz en provenant du digesteur traverse le filtre de charbon actif avant d'alimenter le moteur à gaz. Ce filtre réduit les gaz indésirables tels que le sulfure d'hydrogène, pour réduire les risques de contamination du moteur causés par la corrosion de l'acide sulfurique et les risques de bris du MAG. Le filtre à charbon a été laissé ouvert et en contact avec l'atmosphère pendant l'opération de maintenance.

Les images de la vidéo surveillance ont montré les poussières/débris de charbon s'échappant dans l'atmosphère avant leur inflammation. Ceci a été suivi d'un incendie qui s'est propagé au bâtiment MAG. La construction du local MAG en partie haute était en matériau bois ce qui a favorisé le développement du feu.

Le sinistre s'est produit en l'absence de personnel sur site. Le feu a endommagé sévèrement le moteur et le local abritant les armoires de commande. La production de biogaz a donc été stoppée pour plusieurs mois.

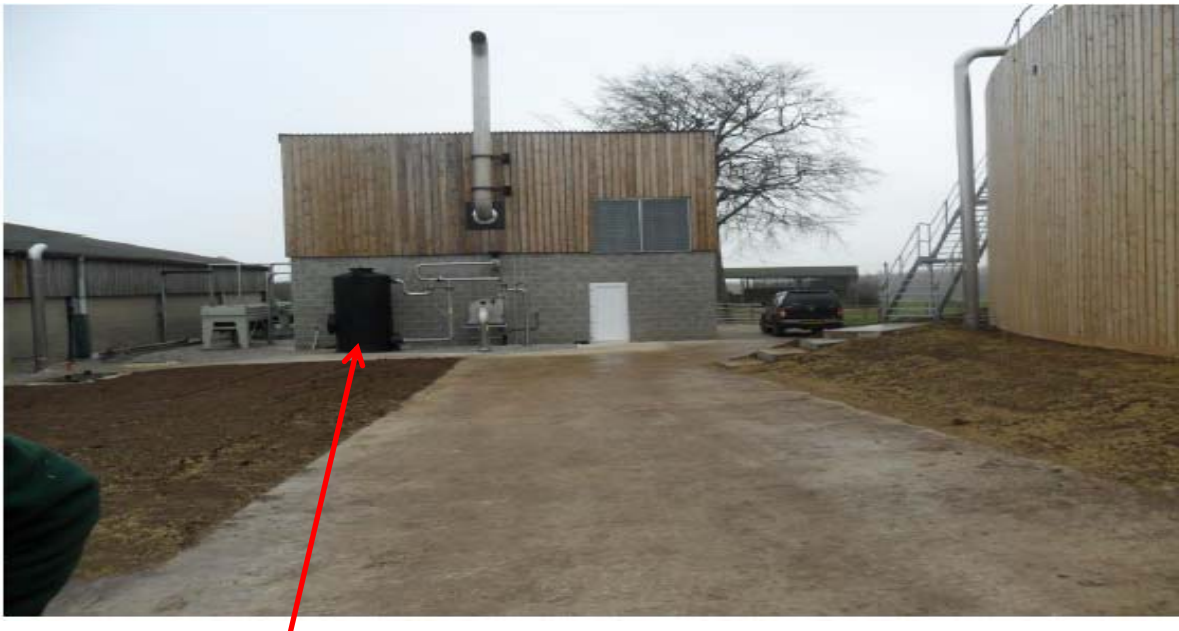
**La photo ci-dessus montre le filtre de charbon intact avant son inflammation**

- Si le filtre est maintenu ouvert à l'atmosphère alors le charbon neuf ou imprégné de sulfure d'hydrogène peut s'oxyder / s'échauffer.
- Si une augmentation de température est constatée, il est alors nécessaire de mouiller le filtre afin de le refroidir.

4. La détection incendie devrait être reportée à la télésurveillance avec un report générale sur la supervision afin de donner l'alerte aux opérateurs. En cas de feu, la détection d'incendie doit déclencher la mise en sécurité des installations.  
Il est conseillé de disposer d'une vidéo surveillance qui puisse couvrir le site et les zones à risques. Ainsi, l'opérateur peut être informé de tout départ d'incendie en l'absence de personnel in situ.

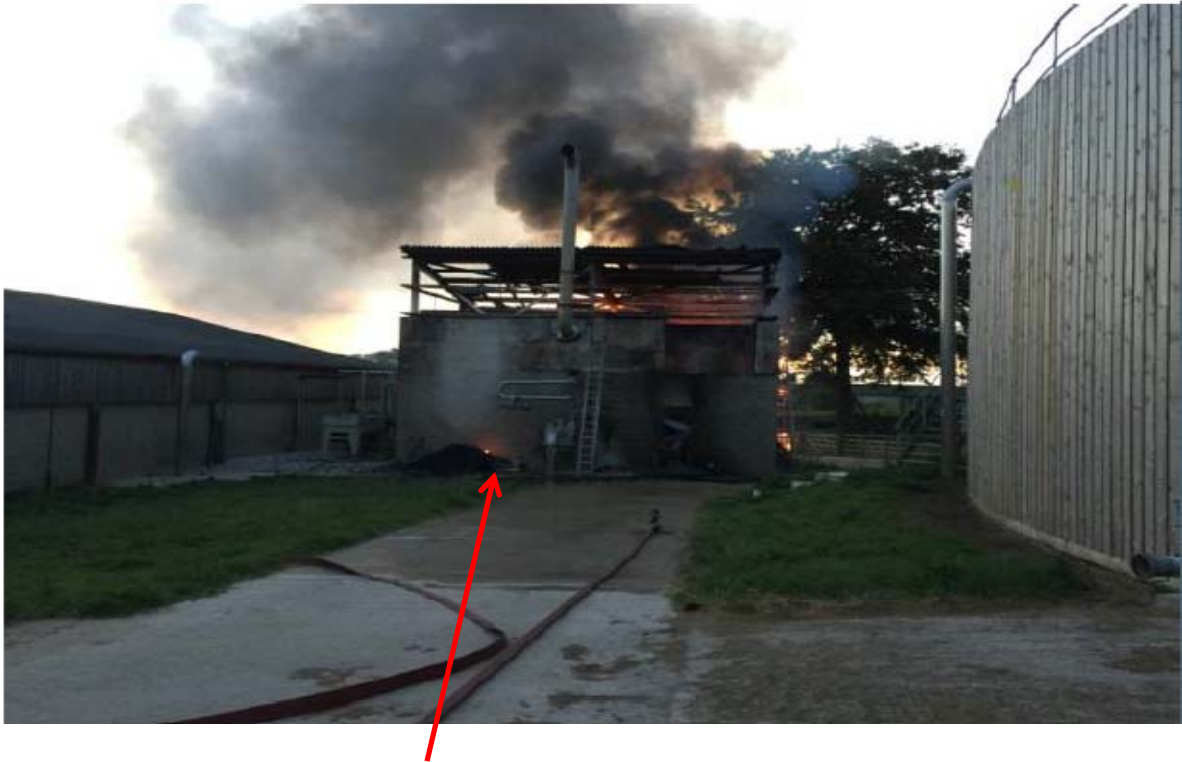
**La deuxième photo montre la destruction du filtre et des flammes dans le résidu de charbon**

La notice de sécurité du fabricant sur le charbon actif mentionne les risques d'auto combustion présentés par le charbon actif dans les conditions suivantes :

5. L'utilisation de matériaux combustibles dans la construction des unités de biogaz devrait être prohibée ou ces matériaux retirés dans la mesure du possible. Les installations devraient être construites avec une stabilité au feu permettant l'intervention des secours pompiers afin de leur permettre de circonscrire et ainsi d'éteindre le feu.
